ISEK Stadt Wittingen und Vorbereitende Untersuchungen

Konzept

Innerörtlicher Versorgungsbereich Knesebeck

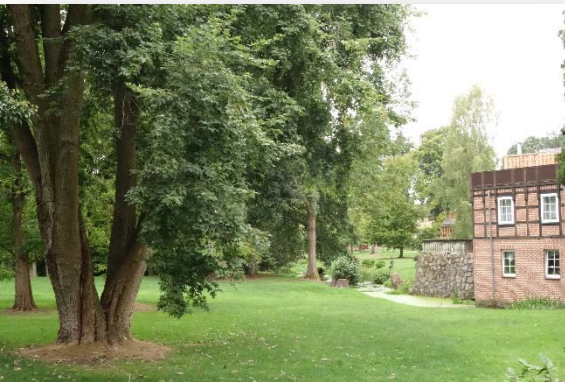
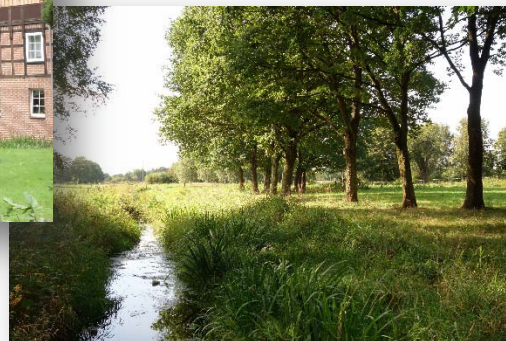
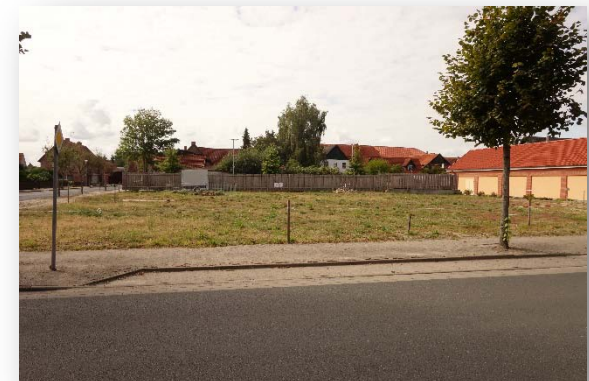
Öffentlicher Raum und Erschließung

Stärken	Schwächen (Entwicklungshemmnisse)
<ul style="list-style-type: none">• Zwei kontrastierende Grundstrukturen: gewachsener alter Dorfkern und neu angelegtes, rationales System• Allee entlang der Lindenstraße als prägendes Gestaltungsmerkmal• Gute verkehrliche Erreichbarkeit und dadurch gute Voraussetzungen für bauliche Entwicklungen	<ul style="list-style-type: none">• Keine ausgeprägte Dorfmitte• Teilweise schlechter Zustand der öffentlichen Räume• Keine abgestimmte Gestaltung der Ausstattung und Oberflächen• Unübersichtliche Verkehrssituation an der Schule• Stark frequentierter Kreuzungsbereich (Marktstraße/Wittinger Straße)• Allee nicht durchgängig vorhanden. Neu gepflanzte Bäume an der Wittinger Str. z.T. in schlechtem Zustand.• Holzbrücke über den Knesebach mit Sanierungsbedarf

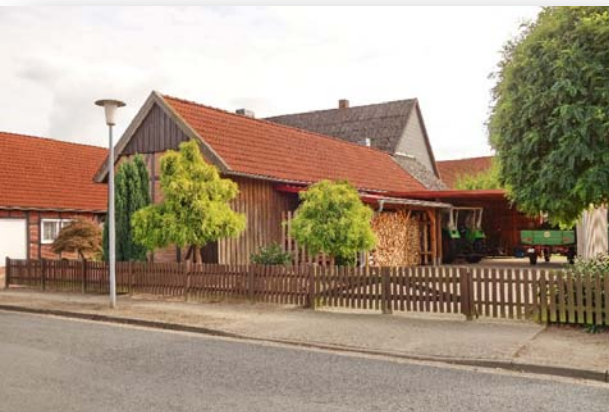
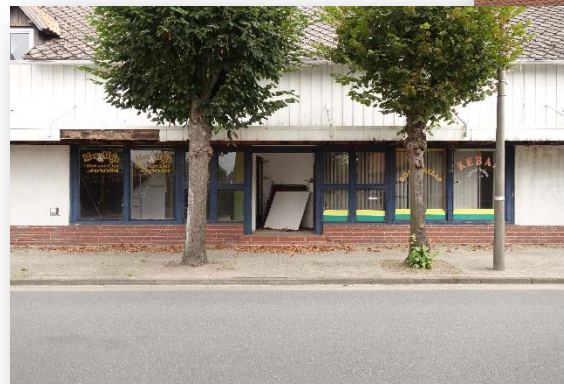
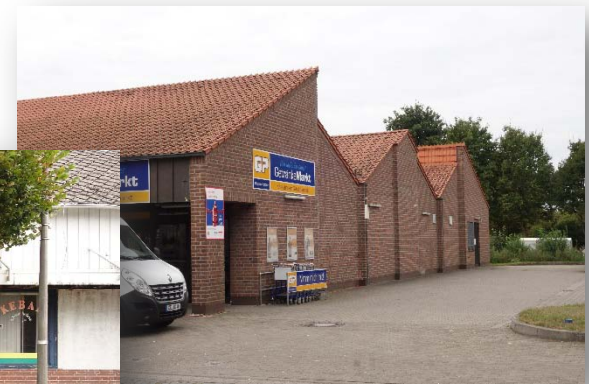
Nutzungen

Stärken

- Teilweise noch traditionelle Mischnutzung auf den Grundstücken
- Beherbergungsangebot
- **Nahversorgungsangebot in der Ortsmitte**
- Gute verkehrliche Erreichbarkeit

Schwächen (Entwicklungshemmnisse)

- Rückgang landwirtschaftlicher Betriebe als traditionell vorherrschende Nutzung
- **Zunehmende Funktionstrennung in entweder Wohnen oder Gewerbe**
- Leerstände
- Angebote für Jugendliche unzureichend
- Keine Wohnangebote für Ältere

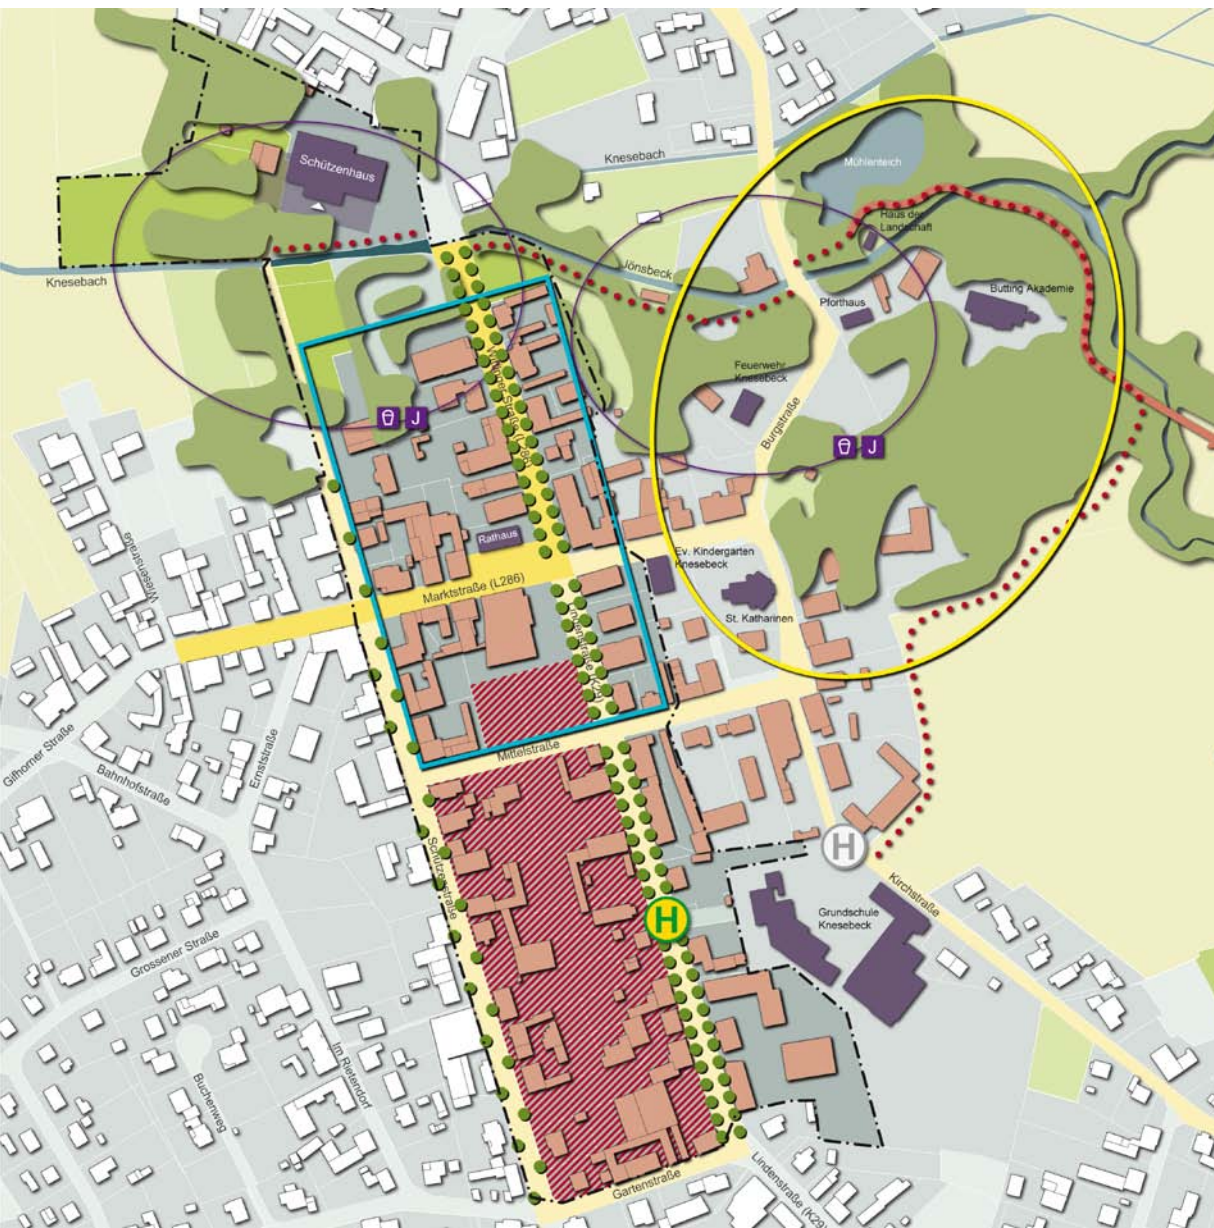
- Historische Mitte
- Heutige Mitte
- Öffentliche Einrichtungen, Sondernutzungen
- Tragende Grundstruktur
- Schwerpunkt Versorgung
- Traditionelle kleinteilige Mischnutzung
- Bebauung und Nachverdichtung: Aufwertung des Ortsbildes / gemischte Nutzungen
- Bestehender Walderlebnispfad
- Potentieller Rundweg für Fußgänger
- Haltestelle Schulbus
- Suchräume Kinder- und Jugendspielplatz, Jugendzentrum
- Neuer Außenbereich Schützenhaus
- Untersuchungsbereich

Übergeordnetes Ziel: Behebung von städtebaulichen und baulichen Missständen sowie von funktionalen Defiziten

- **Charakterisierung und Weiterentwicklung des Ortsbildes**
- Erhalt und Weiterentwicklung der traditionellen Nutzungsvielfalt im Ortskern
- **Erhöhung der Aufenthaltsqualität**
- Verbesserung der Barrierefreiheit im öffentlichen Raum und in Gebäuden
- Bedarfsgerechtes Angebot für das gemeinschaftliche Dorfleben sowie für Jugendliche und Kinder
- Konzentration der Versorgungsfunktionen
- Verbesserung der Erlebbarkeit der Auenlandschaft und der Geschichte des Ortes
- Verbesserung der Verkehrssituation an der Schule
- Verringerung des Leerstands

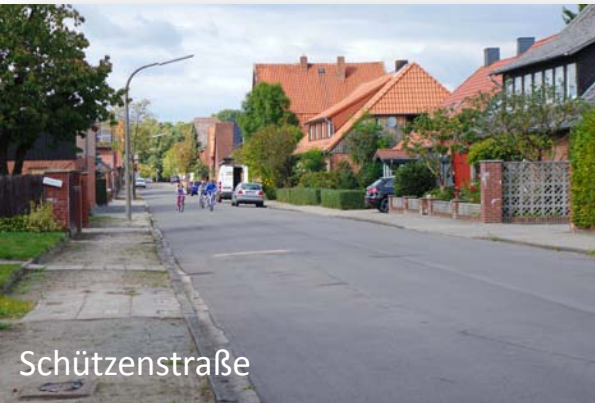
Blickrichtung Nord Nicht befestigte Gehwege

Sanierungsbedarf	
Schlechter Zustand – umfassende Maßnahmen erforderlich	
Mittlerer Zustand – Maßnahmen erforderlich	
Guter Zustand – kein Handlungsbedarf	
Gestaltungsdefizit Öffentlicher Raum	
Weitere Anmerkungen	
Substanzmängel	
Funktionsmängel	Gliederung des Straßenquerschnitts, Gehwege z.T. nicht befestigt, Straßenbeleuchtung veraltet
Gestaltungsmängel	Fehlende Aufenthaltsqualität

Umfassende Sanierung Schützenstraße

- Sanierung der Gehwege
- Prüfung und Behebung ggf. vorhandener Mängel an Fahrbahn und Unterbau
- Ergänzung straßenbegleitender Bäume

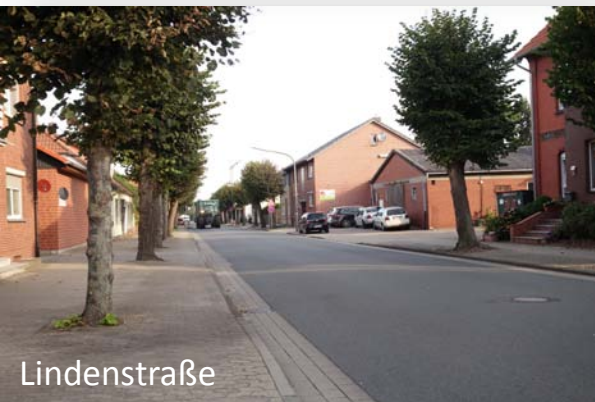
Blickrichtung Nord Blickrichtung Süd

Sanierungsbedarf	
Schlechter Zustand – umfassende Maßnahmen erforderlich	
Mittlerer Zustand – Maßnahmen erforderlich	
Guter Zustand – kein Handlungsbedarf	
Gestaltungsdefizit Öffentlicher Raum	
nein	
Weitere Anmerkungen	
Substanzmängel	
Funktionsmängel	Keine ausreichenden Standortbedingungen für die Bäume: Aufwölbungen des Pflasters durch Baumwurzeln – Dadurch Stolpergefahr für Fußgänger. Straßenbeleuchtung veraltet: Modell, Abstand Leuchten
Gestaltungsmängel

Teilsanierung Lindenstraße

- Verbesserung der Standortbedingungen der Bäume durch ausreichend dimensionierte Baumscheiben
- Behebung der Schäden am Gehwegpflaster
